#### PLANCHE XXIII Le canot achevé

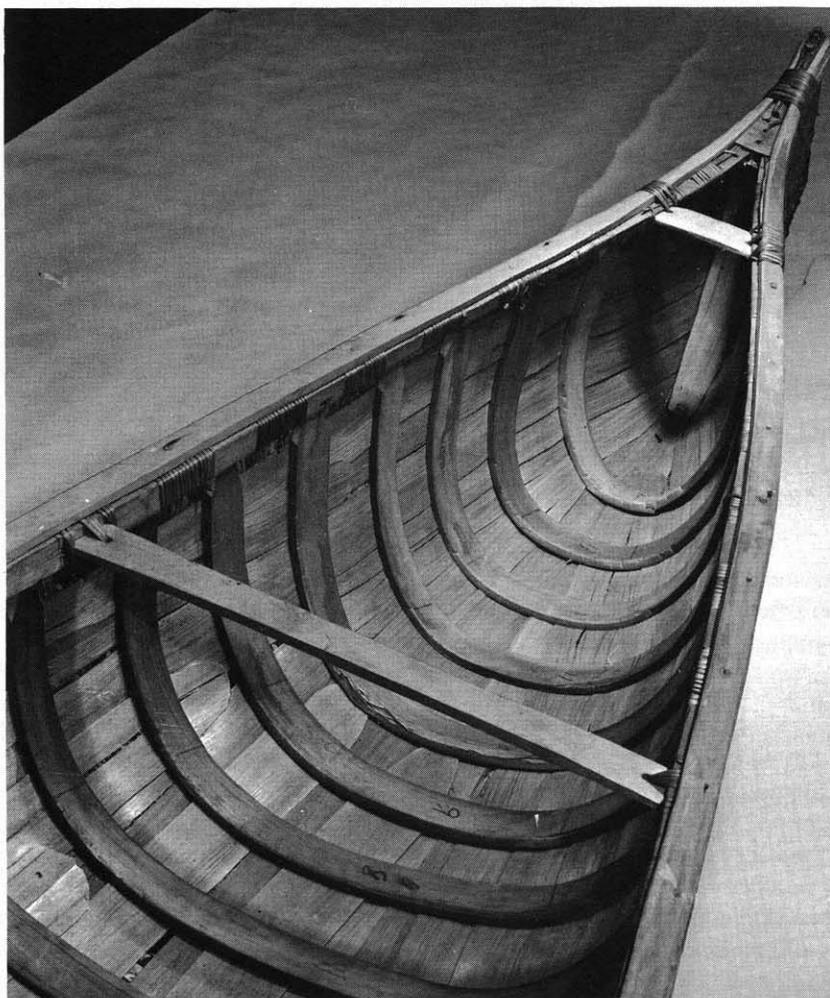
A. La pince

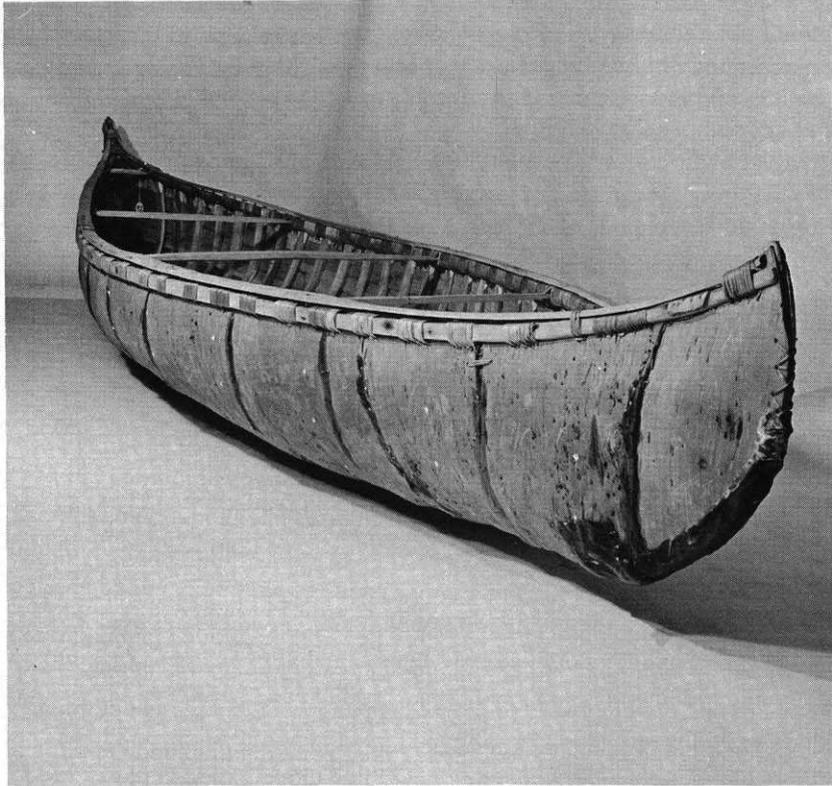
B. Une vue d'ensemble

Les réactions de l'artisan lui-même, devant son oeuvre, paraissent plus significatives. Il a déploré le fait que le revêtement d'écorce ait gondolé à quelques endroits sous la poussée des varangues. Cette erreur aurait pu être corrigée par une retouche légère des couples, là où la poussée était trop forte. Dans cette opération, une erreur minime de calcul entraîne vite une déformation de l'objet. Seule l'expérience confère à l'artisan la précision des calculs et des gestes nécessaires à une plus grande perfection du produit fini. De même, certaines varangues se sont glissées entre les deux lisses, et ont haussé légèrement les plats-bords, qui devraient reposer à plat sur le dessus de celles-ci. Il a fourni la même explication pour cette erreur technique: longueur excessive de certaines varangues et assujettissement un peu lâche des plats-bords aux lisses. Ce sont des erreurs techniques mineures pour lesquelles il existe des correctifs bien déterminés. Ce n'est pas la connaissance technique qui est mise en cause, mais la perfection relative du produit fini, perfection atteinte seulement par l'artisan expérimenté qui a pour lui l'habitude des mesures de proportion et la précision des gestes souvent répétés.
